**Laboratory test report**  
***Laborbericht***

Nr. 14-00747-CX-GBM part07

Static test on lashing rings  
***Statische Prüfungen von Zurrösen.***

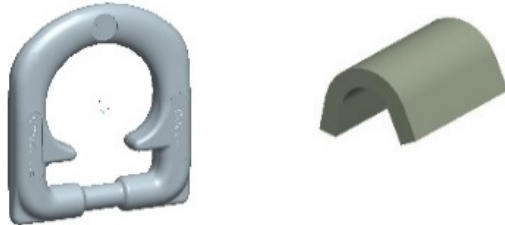
According to manufacturers testing chart with part numbers (see also covered parts)  
Gemäß Teilenummern des Herstellers aus Prüfliste (Siehe auch abgedeckte Teile)

P/N 3643794SO (3643794AB + 3643907)

P/N 3643795SO (3643794AG +3643907)

Fnominal=8t

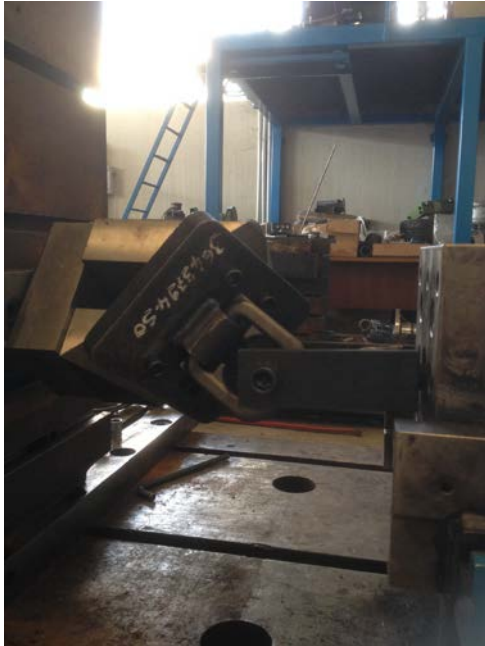
### Test arrangement

Hydraulic actuator DYNA.CO, I-Bigarello under witness TÜV SÜD Auto Service GmbH  
Hydraulischer Zylinder DYNA.CO, I-Bigarello unter witness TÜV SÜD Auto Service GmbH

According to EN 12640 :2000,  
(application of a force with 25% safety margin:

Test angles of  $\alpha=60^\circ$ , +  $\beta=60^\circ$  )

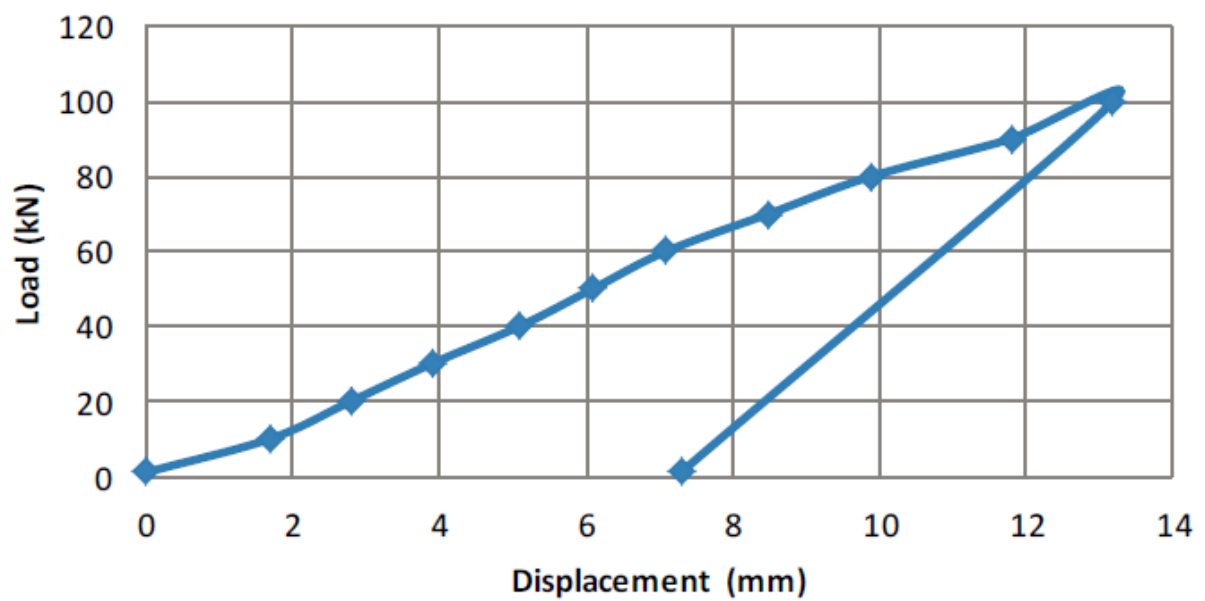
### Deformation curve at F

Pulling speed 5,4 mm/min, test load constant for 3 minutes,

After the application of the force and the following relax the deformation had no influence on the functionality of the lashing ring. No cracks occur. No Influence on the articulation
