**Laboratory test report**  
***Laborbericht***

Nr. 18-00294-CX-GBM

Static test on lashing rings  
***Statische Prüfungen von Zurrösen.***

**POMMIER**  
innovative solutions for trucks

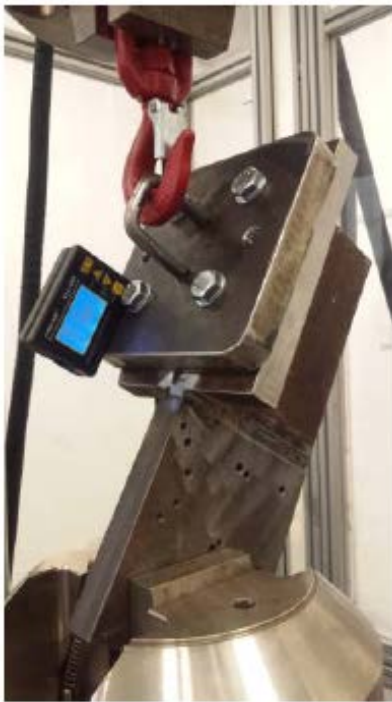
| ID Sample | Testing configuration | |
|---|---|---|
| <b>54340064</b><br><b>9616 004</b> | <b><math>\beta = 60^\circ</math></b> | Figure 1 |

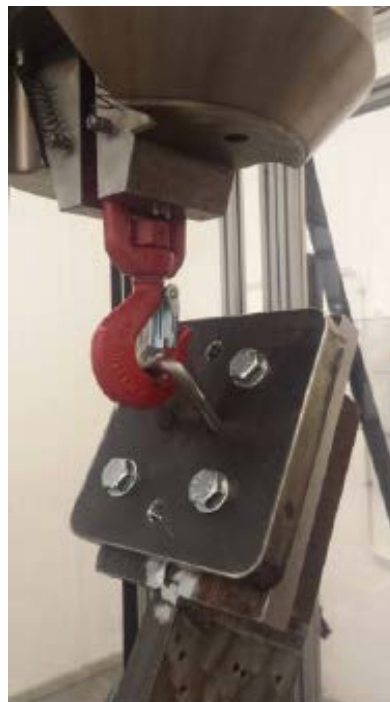
| ID Sample | Testing configuration | |
|---|---|---|
| | <b><math>\alpha = 60^\circ</math></b> | Figure 2 |

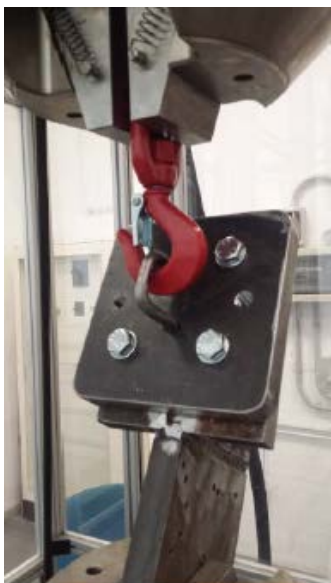
| ID Sample | Testing configuration | |
|---|---|---|
| <b>54260054</b><br><b>9616 012</b> | <b><math>\beta = 60^\circ</math></b> | Figure 3 |

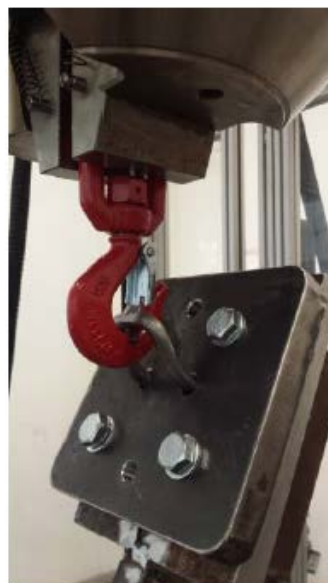
| ID Sample | Testing configuration | |
|---|---|---|
| | <b><math>\alpha = 60^\circ</math></b> | Figure 4 |
